**privind trecerea din domeniului public al comunei Baia, județul Suceava, în  
domeniul privat al acestuia, a imobilului-construcție ( primaria veche,muzeul satului Baia), situat pe strada  
Petru Rares nr.15, în vederea demolării**

RAPORT DE EXPERTIZĂ TEHNICĂ

PRIVIND  
AUTORIZAREA EXECUTĂRII LUCRĂRILOR DE  
DESFINTARE/DEMOLARE pentru  
DESFINTARE CLADIRE MUZEUL SATULUI

### DESFINTARE CLADIRE MUZEUL SATULUI

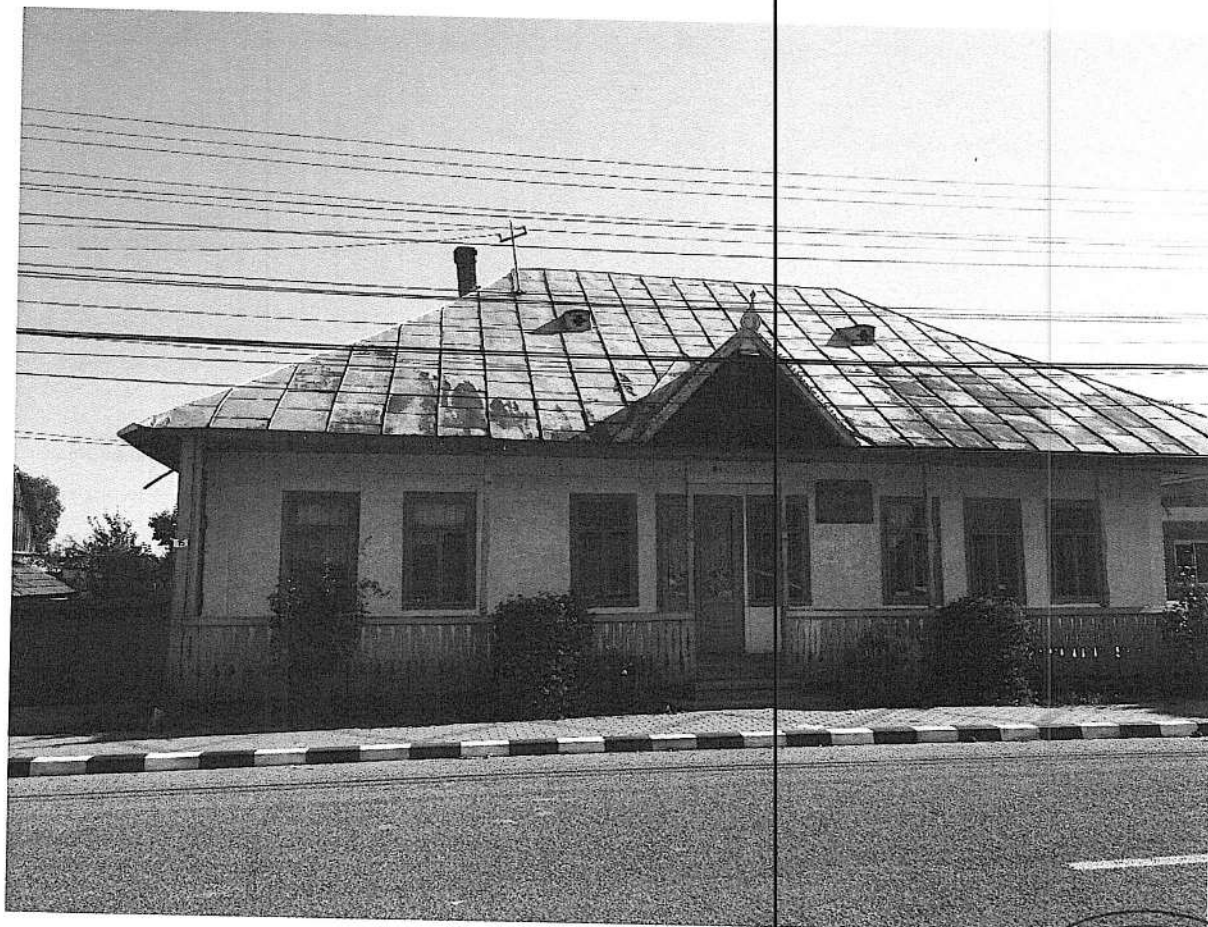
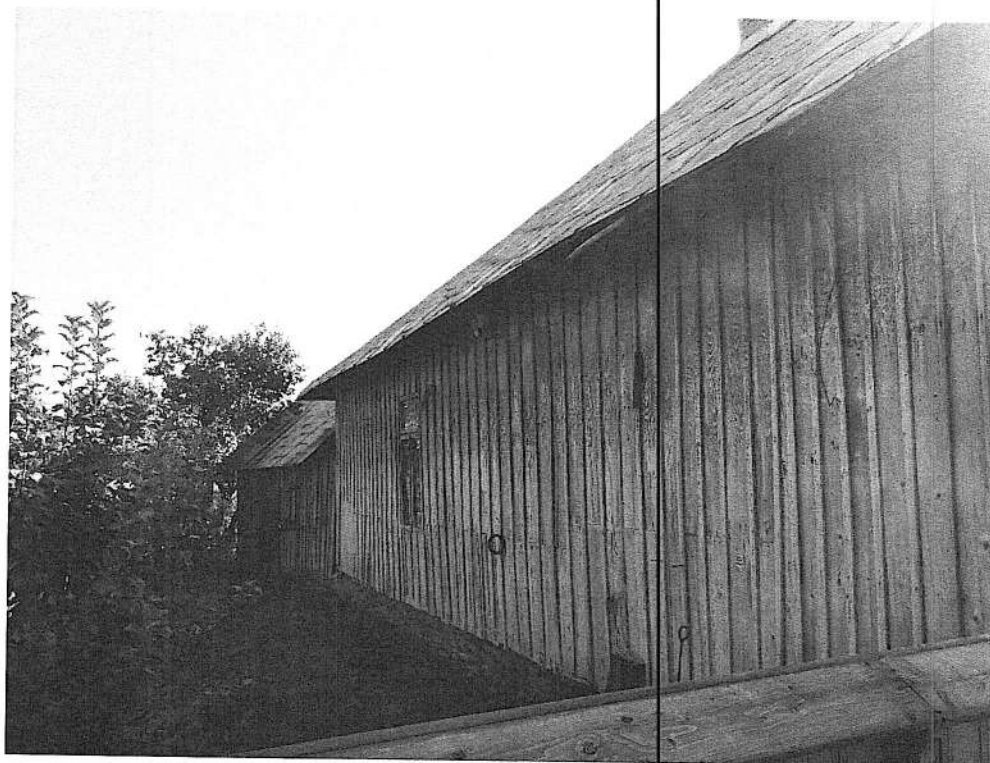
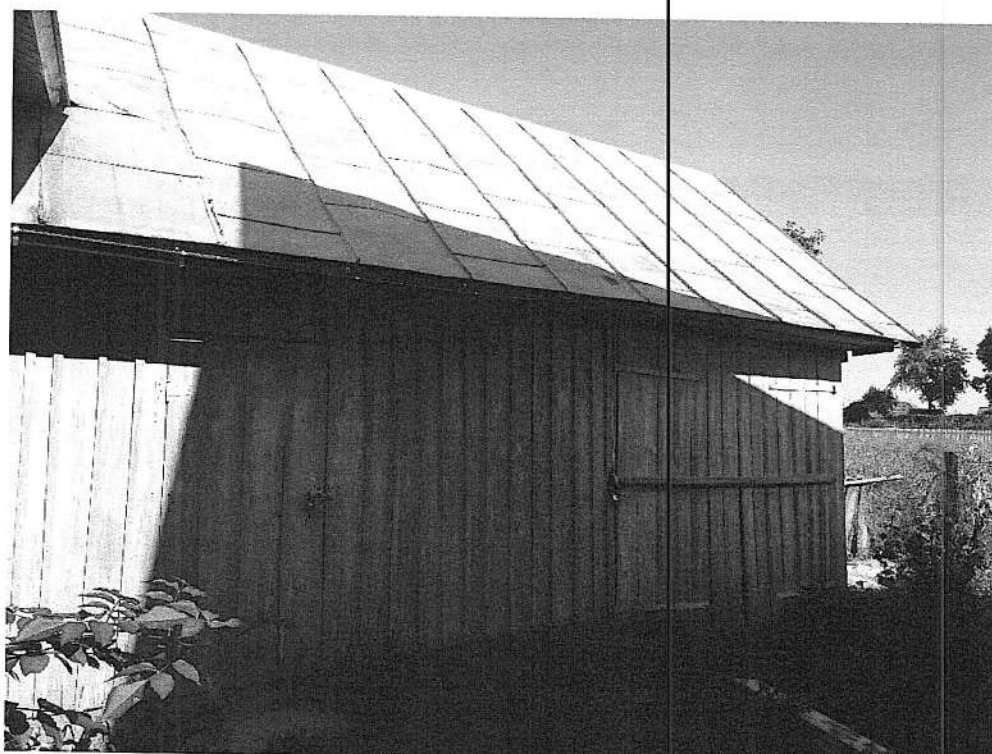
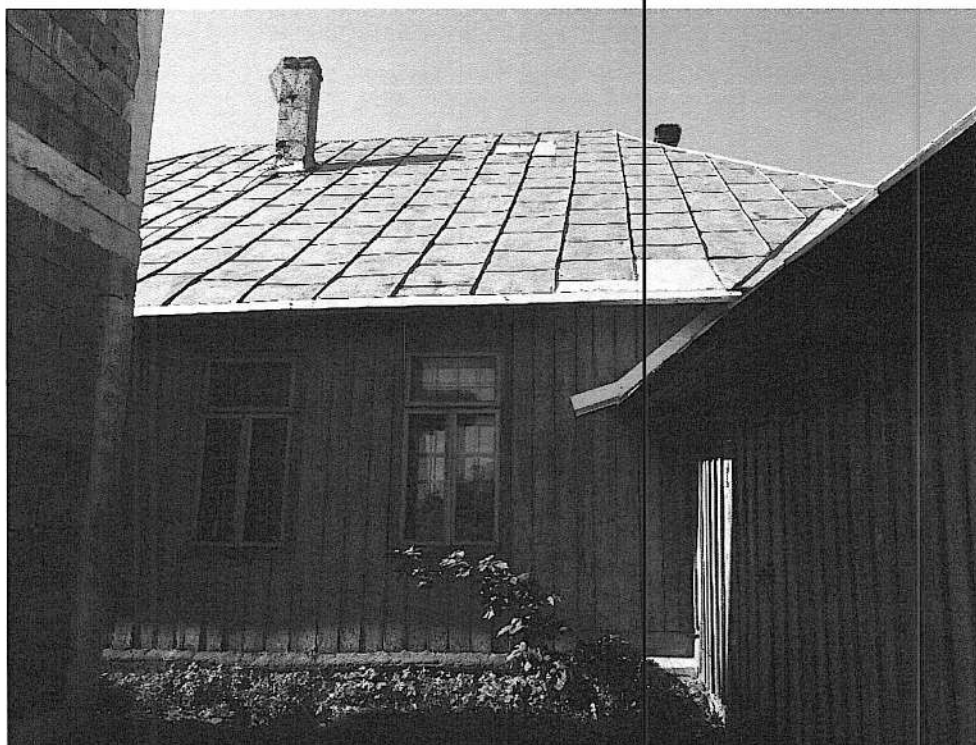
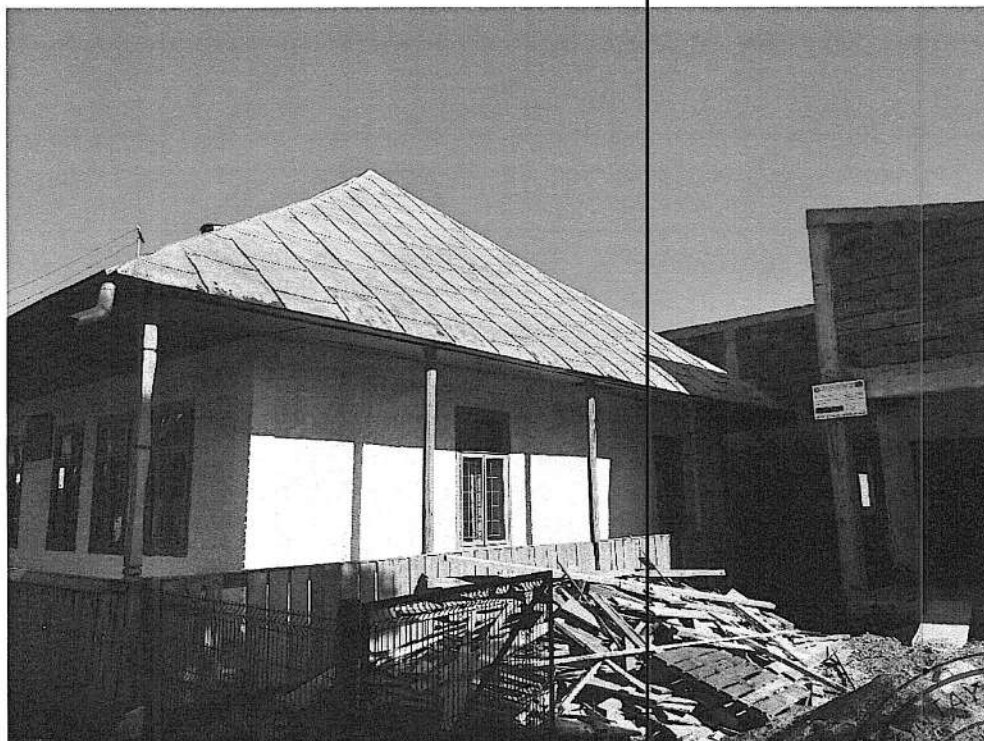
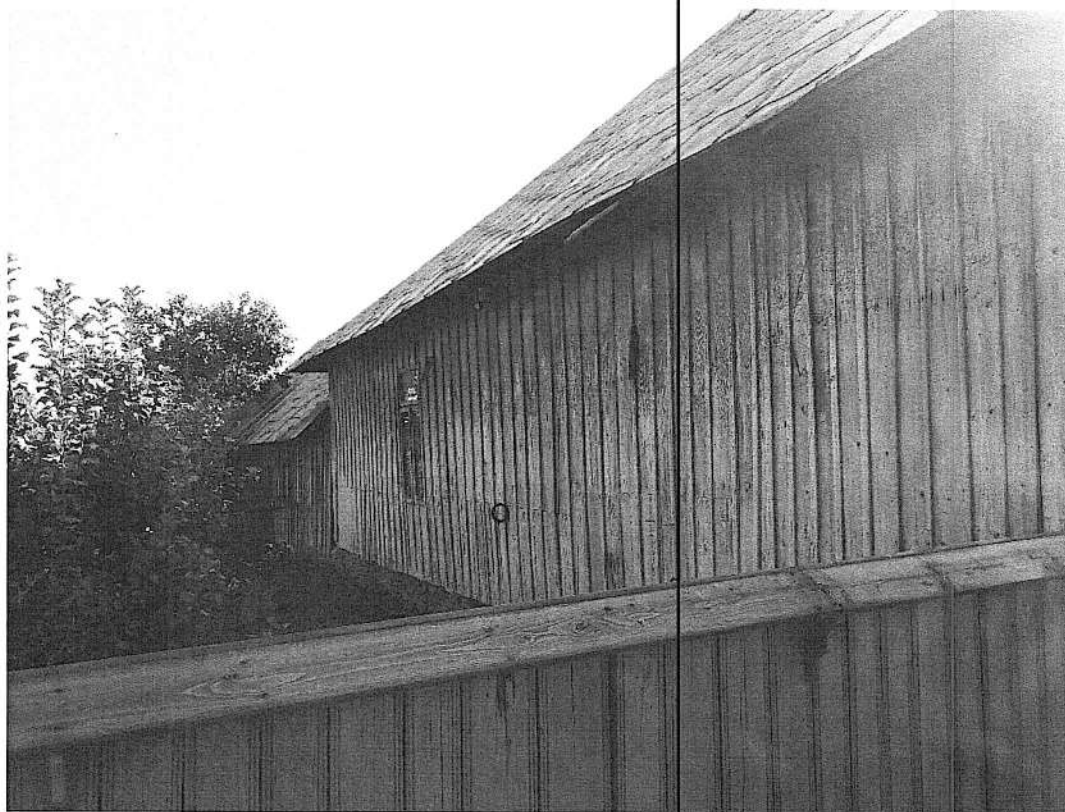
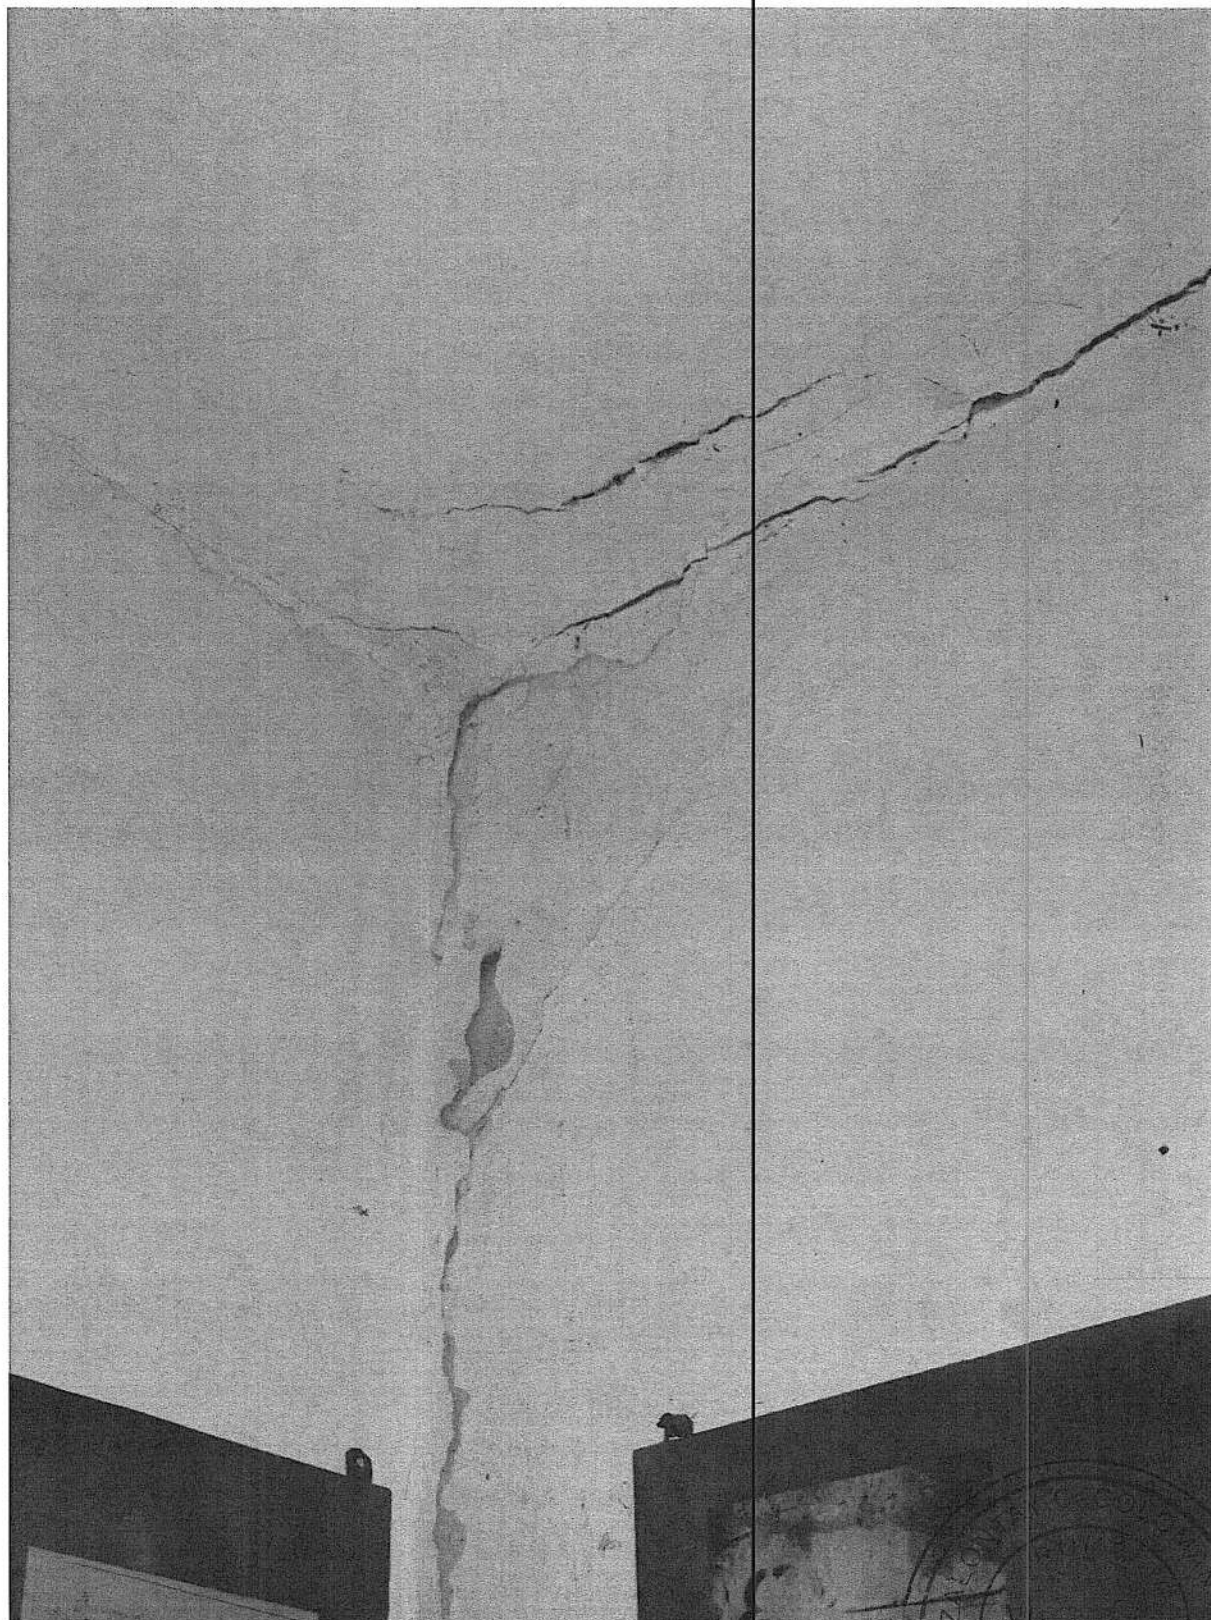
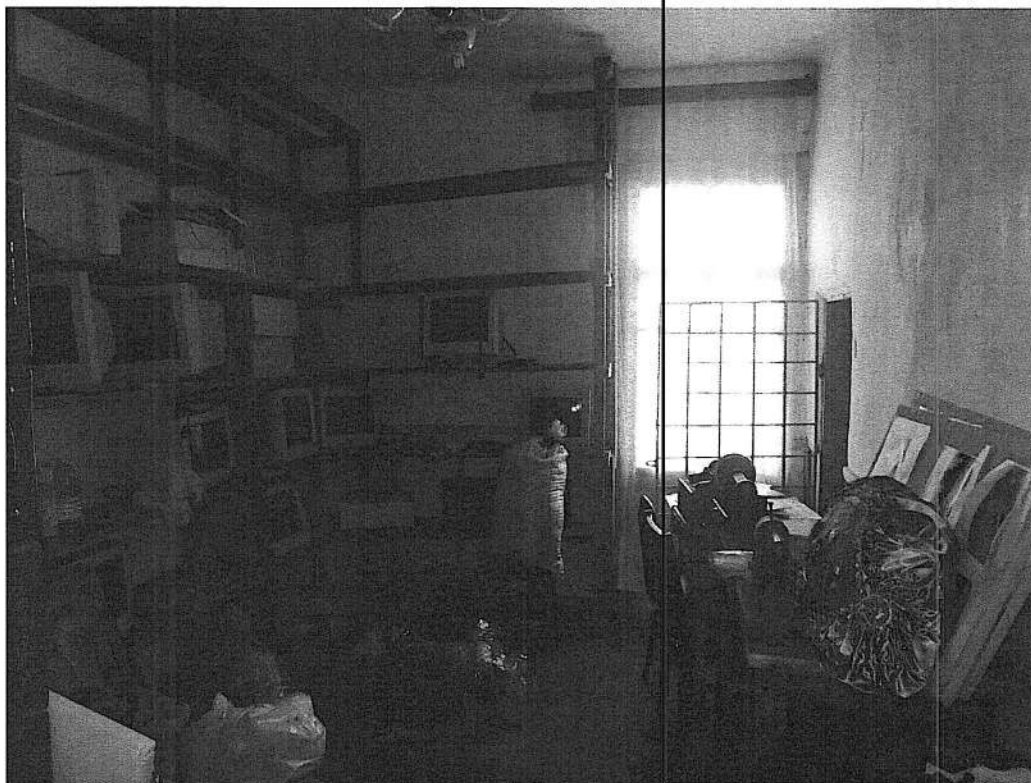
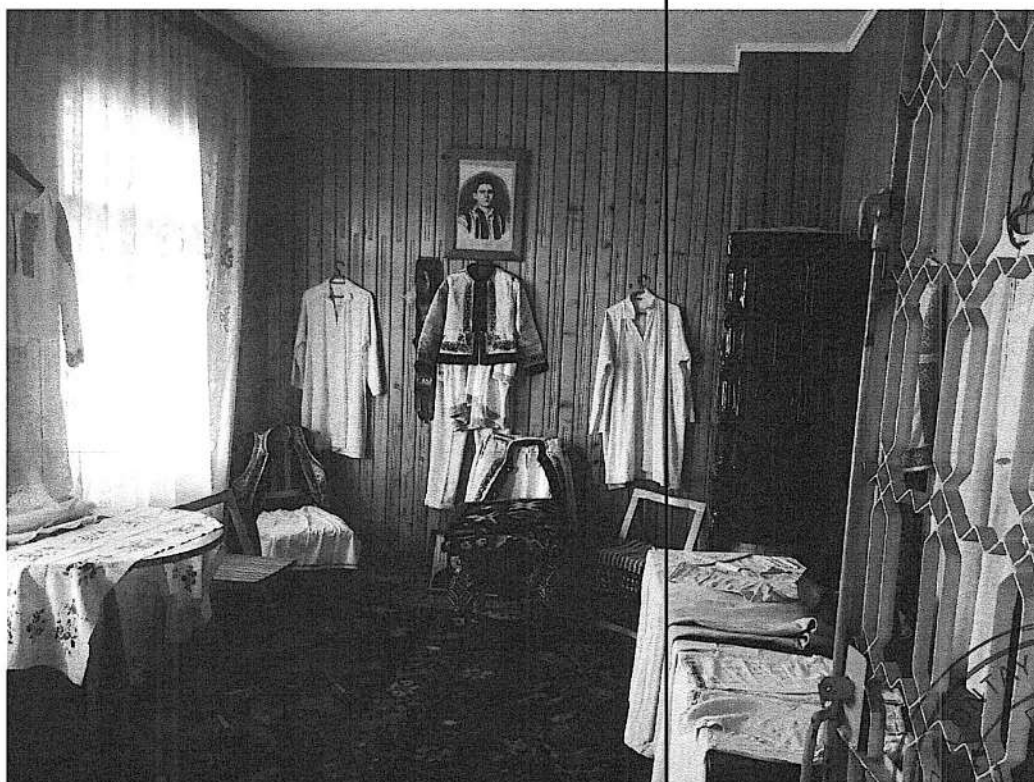
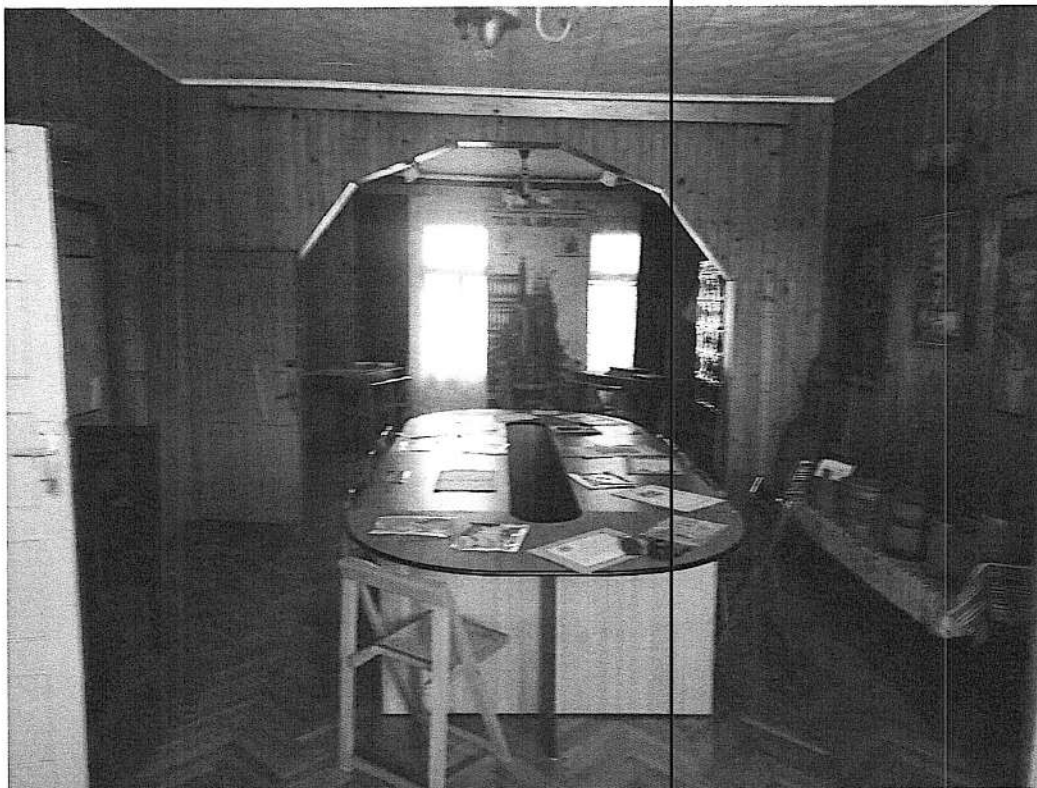
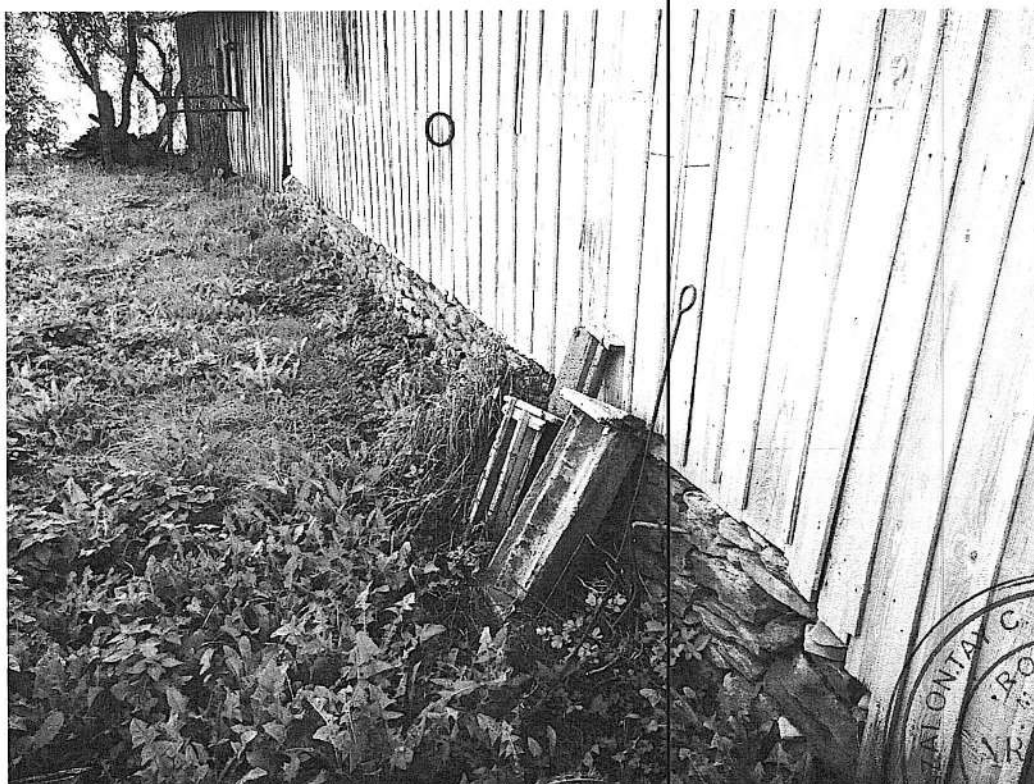
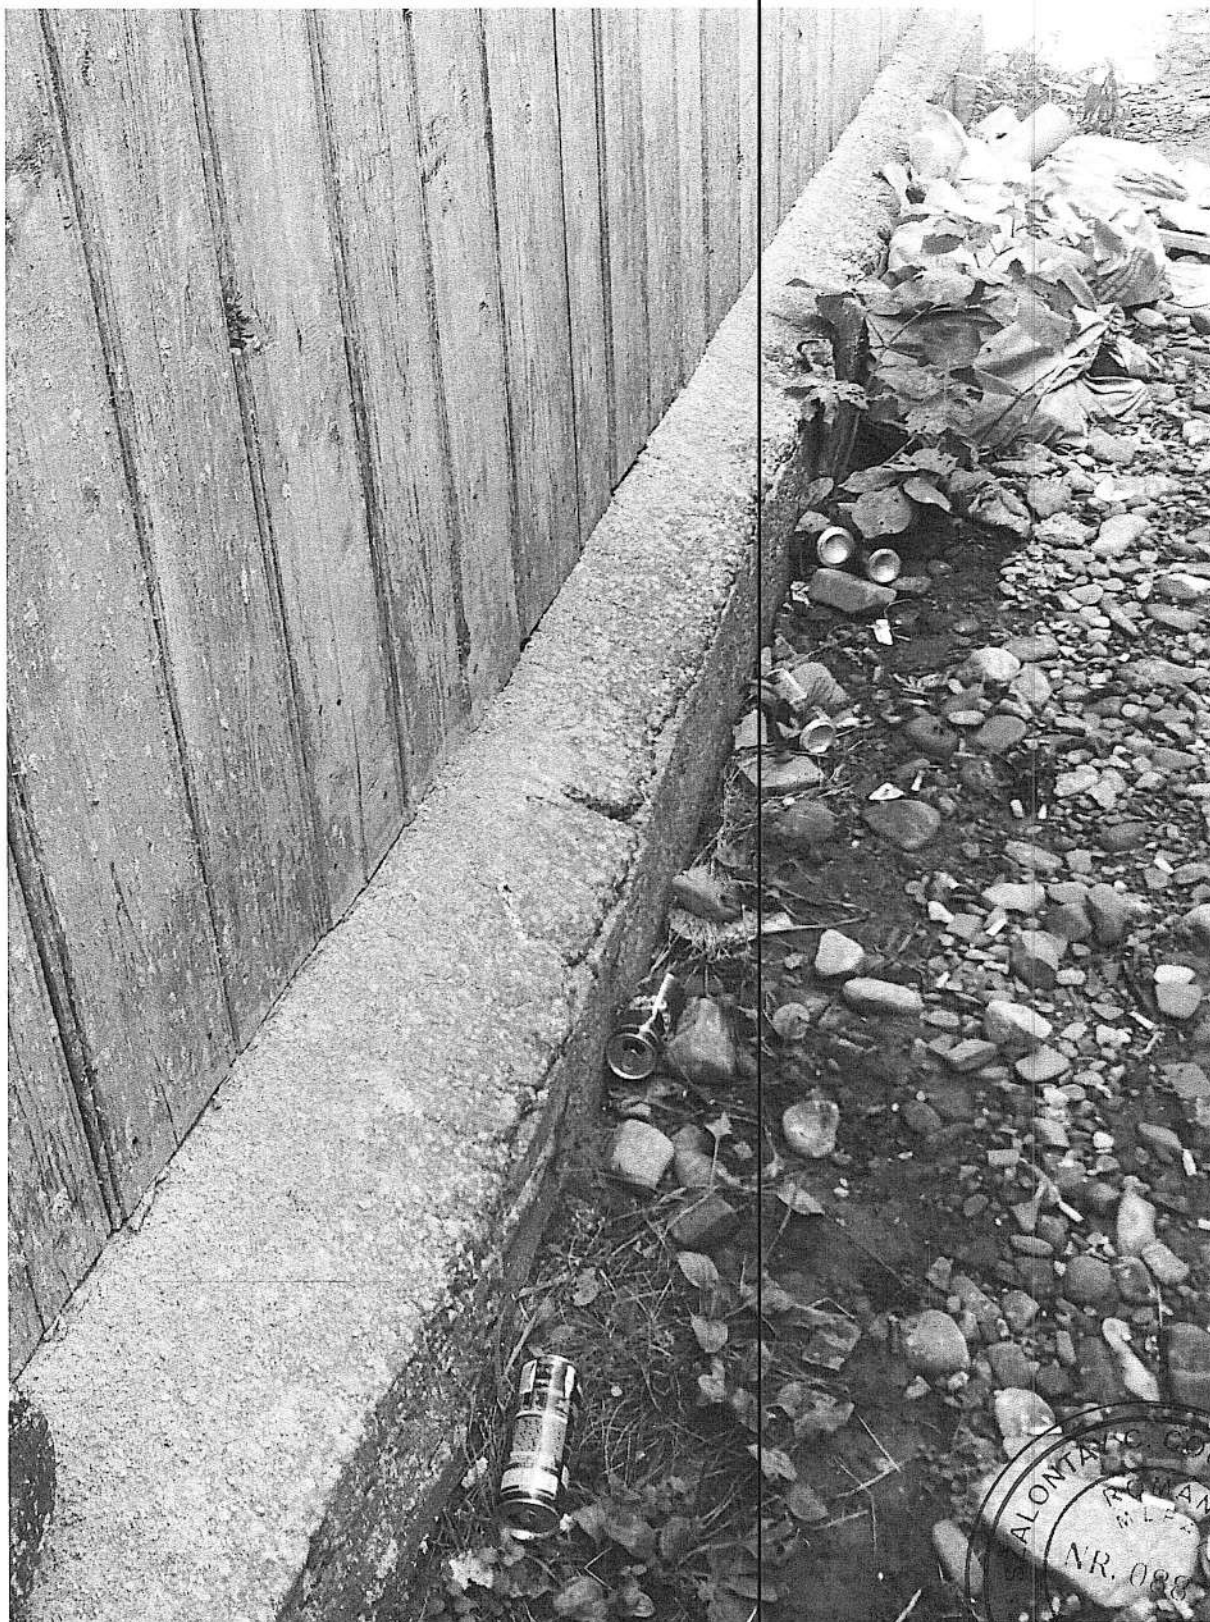
## 7. RELEVU FOTOGRAFIC

Clădirea se prezintă într-o stare avansată de degradare, cu învelișul parțial căzut, cu fisuri în diagonală la pereții interiori, cu elemente din lemn putrede și afectate de carii.

Clădirea prezintă un grad avansat de degradare și reprezintă un pericol de prăbușire, reprezentând un pericol pentru persoanele aflate în imediată apropiere.

3. Respectând regulile și măsurile indicate în acest raport, construcția C1 existentă reprezentând MUZEUL SATULUI BAIA , **trebuie demolată** , urmând a se construi alta ,cu aceeași destinație, într-o altă locație a Comunei Baia,jud. Suceava

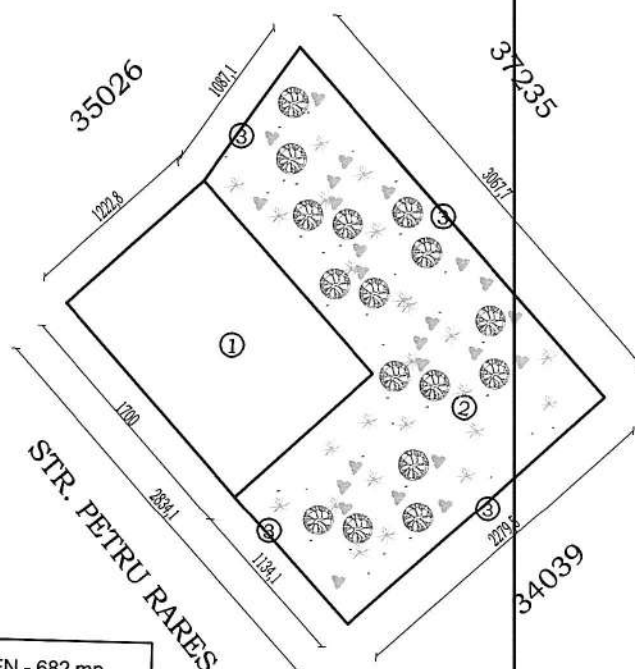
# PLAN DE SITUATIE sc. 1:500

SUPRAFATA TEREN - 682 mp  
REGIM DE INALTIME - P  
Sc MUZEU - 211.00 mp  
Sd MUZEU - 211.00 mp  
P.O.T.- 30.90 %  
C.U.T.- 0,309

- ① CLADIRE MUZEUL SATULUI
- ② SPATII VERZI
- ③ LIMITA TEREN PROPRIETATE
